DEGRADAÇÃO AMBIENTAL, OCUPAÇÃO IRREGULAR E MANEJO SUSTENTÁVEL NO COMPLEXO ESTUARINO-LAGUNAR MUNDAÚ/MANGUABA, ESTADO DE ALAGOAS (AL)

AMBIENT DEGRADATION, IRREGULAR OCCUPATION AND SUSTAINABLE HANDLING IN COMPLEX ESTUARY-LAGOON MUNDAÚ/MANGUABA, ALAGOAS STATE (AL)

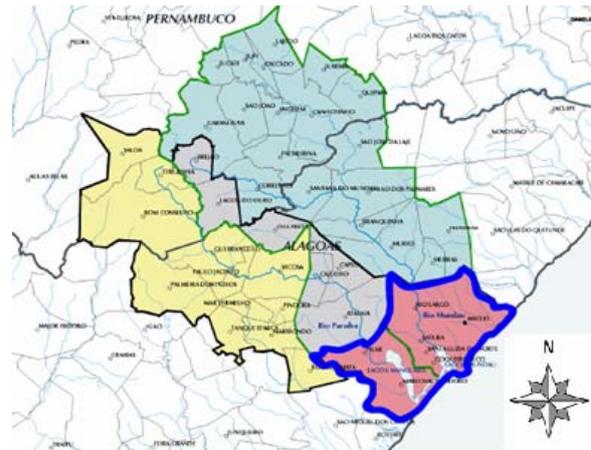
Figura 2. Bacia do rio Mundaú e região do entorno do CELMM (contornado em azul). (Fonte: ANA, 2005).

O CELMM situa-se dentro da bacia hidrográfica do rio Mundaú (Figuras 1 e 2) que tem uma área total de 4.126 km² e compreende 30 municípios. A mesma situa-se entre as latitudes de 9,4° a 8,4° S e as longitudes de 35,4° e 36,2° W. Diante da importância do CELMM foi analisada, de forma simples, a sua biodiversidade, o potencial de sustentabilidade, impactos ambientais presentes na região e o manejo local adequado.

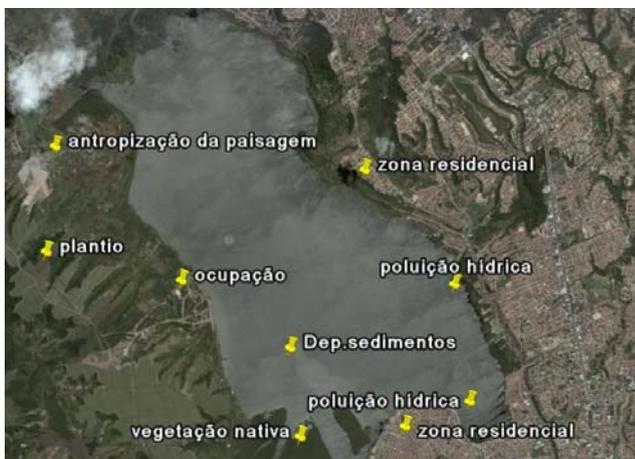
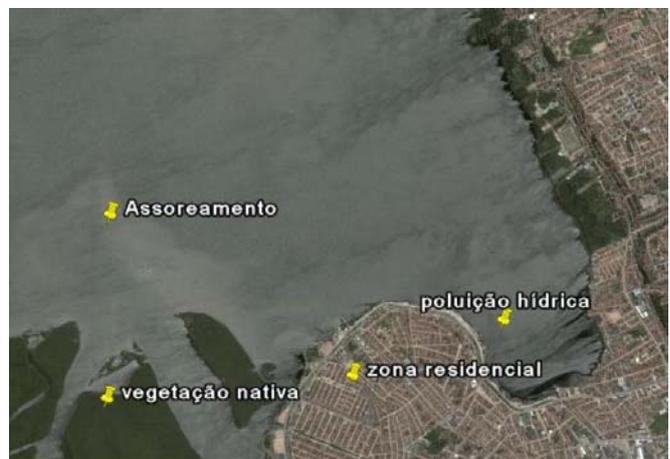
Figura 3. Vista da Lagoa Mundaú mostrando uso e ocupação presentes na Lagoa (Fonte: Google Earth).

Figura 4. Vista aproximada da Figura 3 com uso e ocupação presentes na Lagoa Mundaú (Fonte: Google Earth).

Na imagem de satélite, verificou-se forte poluição hídrica na lagoa Mundaú

originada do município de Maceió. Ao lado de uma área de vegetação nativa, há a zona residência de Maceió e ainda, nota-se a formação de assoreamento (Figuras 3 e 4). De outra vista, na saída da cidade de Maceió, contemplaram-se construções inadequadas como o DETRAN da capital e nas margens do rio, a antropização da paisagem, a qual tem suas áreas verdes

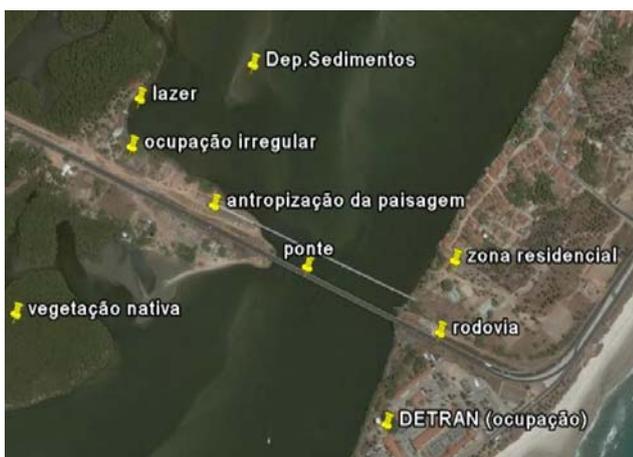
Figura 5. Uso e ocupação presentes na saída da Lagoa Mundaú/canais entre as lagoas. (Fonte: Google Earth).

diminuídas e a deposição de sedimentos (Figura 5).

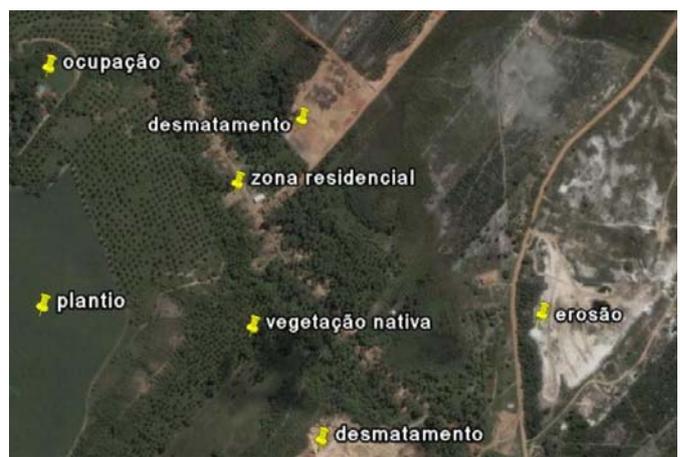
Figura 6. Uso e ocupação presentes na região ao entorno da Lagoa Manguaba (Fonte: Google Earth).

Próximo à Lagoa Manguaba avista-se área desmatada e erodida devido ações antrópicas. O plantio e as ocupações irregulares se manifestaram em áreas de vegetação nativa (Figura 6).

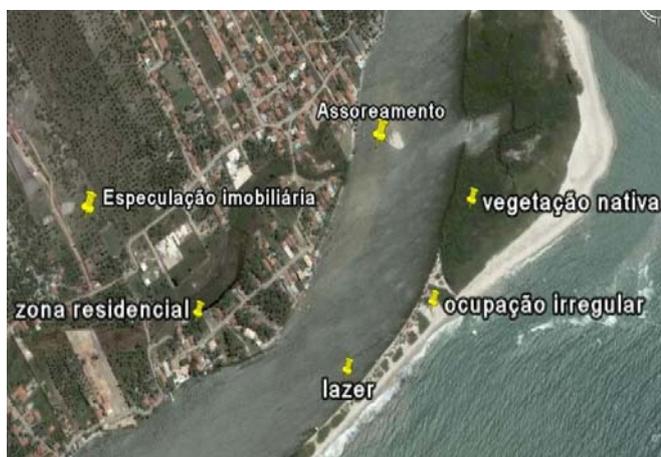
Figura 7. Uso e ocupação presentes na região dos canais que ligam as duas lagoas (Fonte: Google Earth).

Na região dos canais que ligam as duas Lagoas (Figura 7), próximo a áreas de vegetação nativa foram encontrados bares, restaurantes e pontos de lazer, prejudicando o local. A área também sofre com o avanço de empreendimentos mobiliários, crescimento da população às margens do rio e assoreamento do rio no local. Todas essas ações interferem no desenvolvimento sustentável.

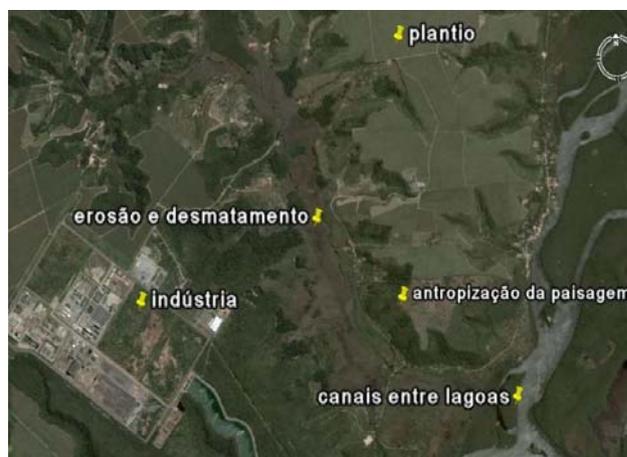
Figura 8. Uso e ocupação presentes na região dos canais que ligam as duas lagoas (Fonte: Google Earth).

Ainda na região dos canais, foi verificado plantio de forma incorreta afetando o solo (Figura 8). A presença de

uma indústria e de canais de gás natural contribuem para a poluição hídrica.

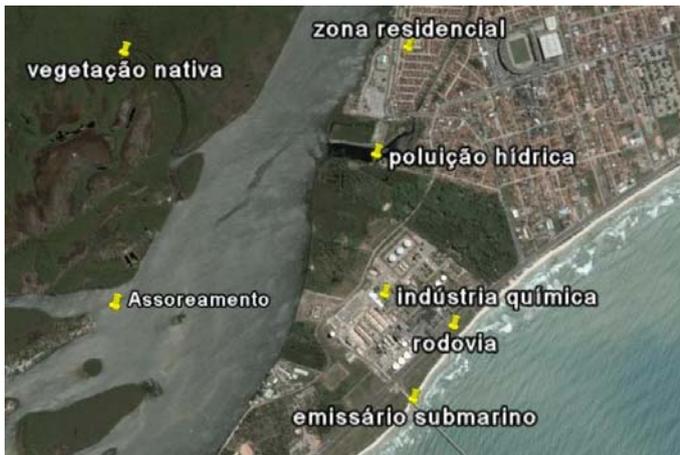
Figura 9. Uso e ocupação presentes na região de manguezal (Fonte: Google Earth).

Na região de manguezal, na margem esquerda do rio, verifica-se forte poluição hídrica e a presença de indústria química (BRASKEM) e emissário submarino (Figura 9).

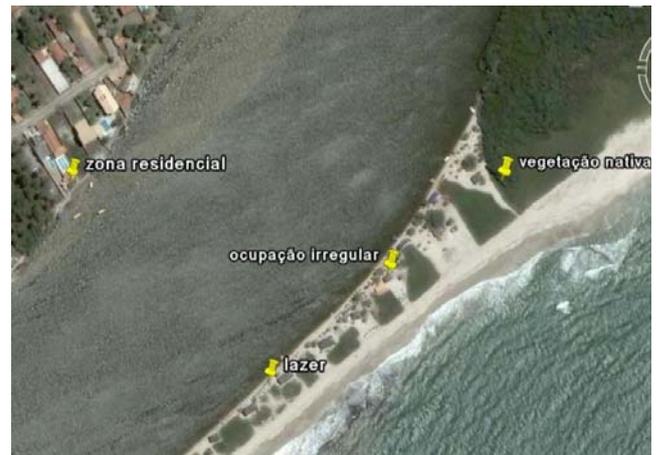
Figura 10. Uso e ocupação na região de praia e pós-praia (Fonte: Google Earth).

Na região de praia e pós-praia, as zonas residenciais e ocupações irregulares destacaram-se (Figura 10).

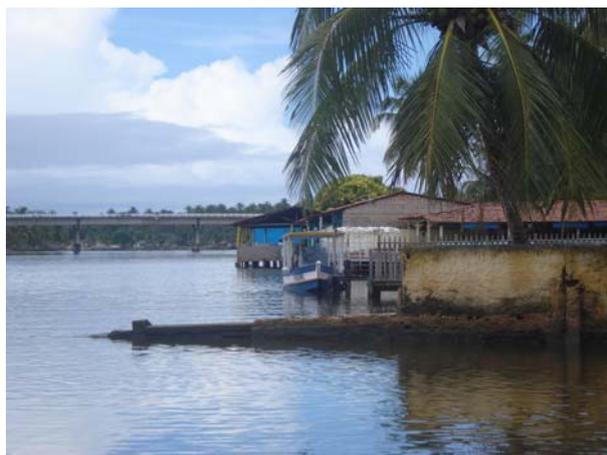
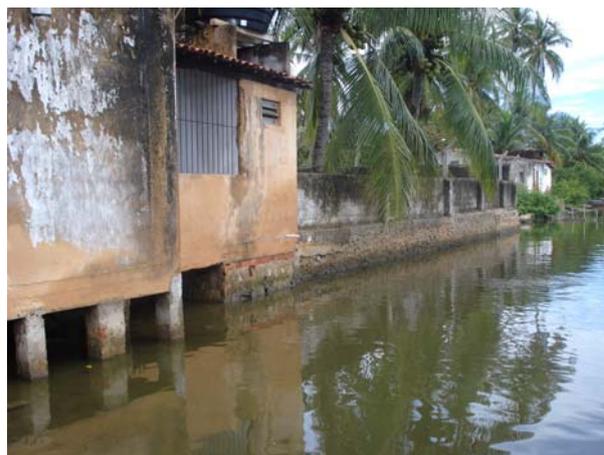
Figuras 11. Ocupação irregular na lagoa Manguaba no CELMM.

De acordo com a Lei nº 4771 de 1965, Art.2º do Código Florestal Brasileiro deveriam ser protegidos 30 m nas margens dos rios. Baseado nesse argumento tentou-se mostrar através das fotos abaixo, áreas de ocupação irregular nas quais a lei não foi cumprida. Um dos principais conflitos gerados pela ocupação urbana das margens da Lagoa Manguaba é a perda de beleza cênica e a conseqüente desvalorização desses áreas para o turismo (Figura 11).

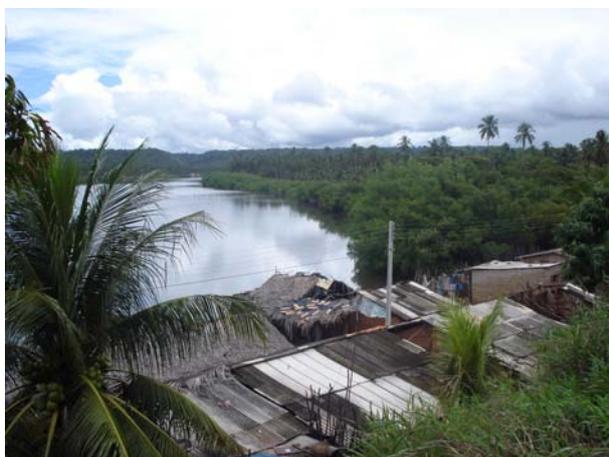
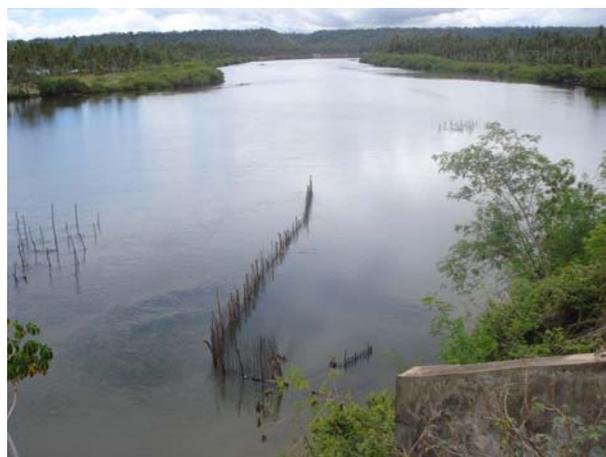
Figura 12. Ocupação irregular na lagoa Manguaba no CELMM e às margens de rodovia (esquerda) e carnicicultura (direita).

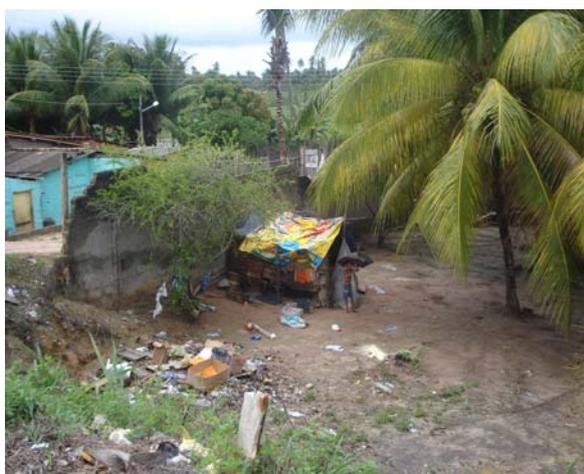
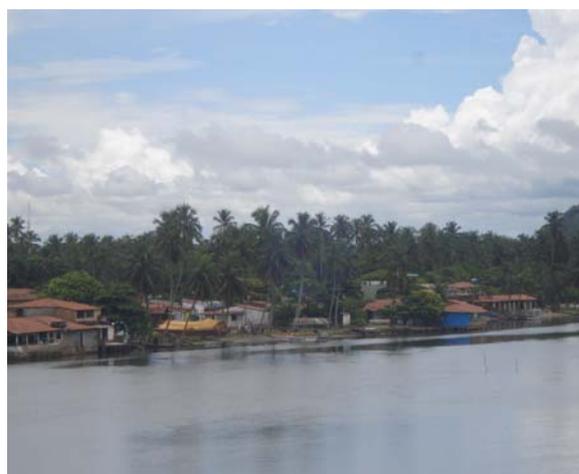
Figura 13. Ocupação irregular na Lagoa Manguaba no CELMM.

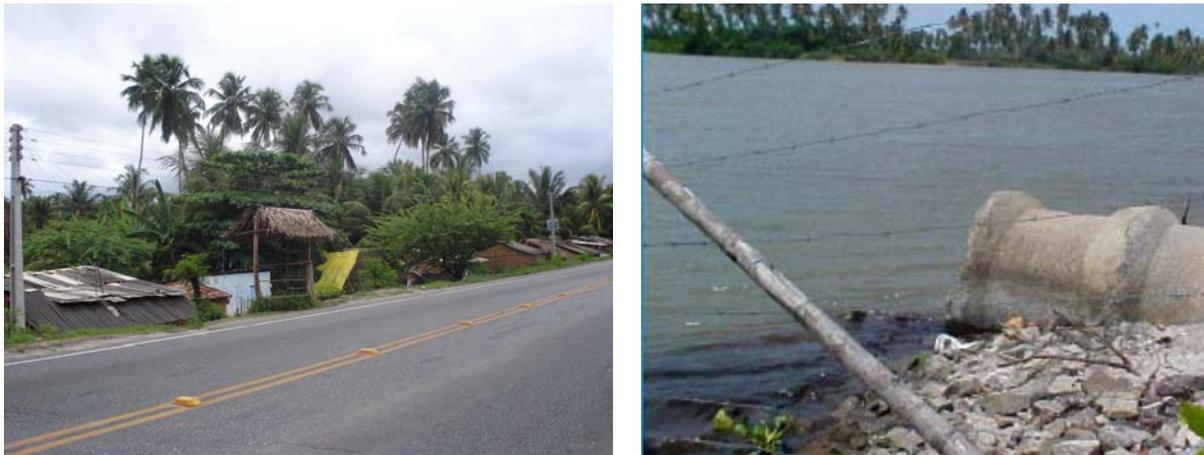
Figura 14. Ocupação irregular próximo à Lagoa Manguaba (esquerda) lançamento de esgoto residencial na Lagoa Mundaú (direita).

A ocupação irregular vêm ocorrendo através da proliferação de loteamentos irregulares. A inexistência, nessas áreas, de infra-estrutura compatível com ocupação urbana, tende a transformar a urbanização das mesmas em fator de degradação do solo e dos demais recursos naturais. A degradação das praias também se revela na perda de qualidade das águas litorâneas através das ações antrópicas e atividade de cunicultura (Figuras 12 e 13). Completando os conflitos relacionados com o uso do solo cabe mencionar o da expansão urbana desordenada com uso industrial e o de uso urbano com via expressa (Figura 14), de trânsito rápido com grande risco de acidentes
